神津島村橋梁長寿命化修繕計画

令和 7 年 9 月 (更新)
神津島村役場

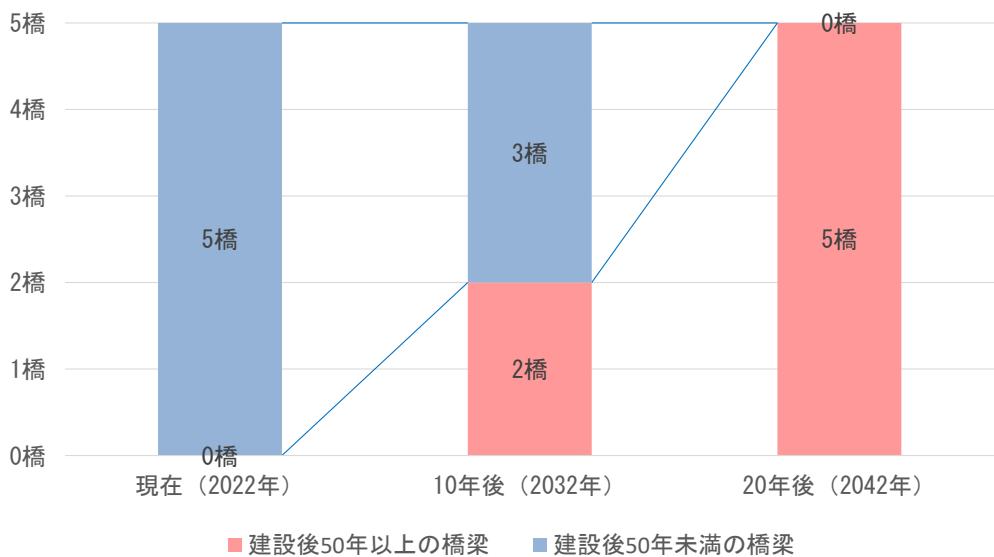
図－1 橋梁供用年数

神津島村が管理する5橋は河川橋であり、人口集積地に位置しています。このため、橋梁全体状況を統括し、修繕を引き続き進めていく必要があります。現在、一般に橋梁の維持管理寿命といわれる建設後50年を超えるような高齢化橋梁がないが、10年後に建設後50年を超える橋りょうが2橋になり、20年後に全5橋が建設後50年を超える橋梁になる。このように、今後神津島村内の橋梁の高齢化が急速に進むことが想定されることから、維持管理費用の増加に伴う財政的負担の増大が懸念されます。

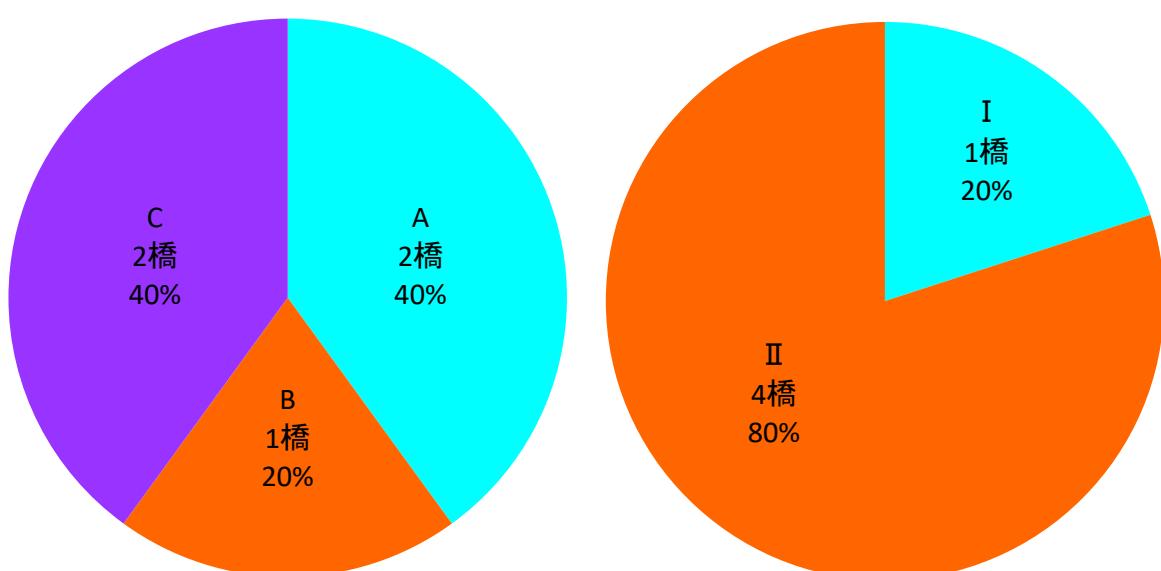
図一 2 管理対象橋梁の健全性状況

令和3年度に実施した定期点検の結果について、健全性区分Ⅱが4橋で全体の80%を占めています。健全性区分Ⅳ、Ⅲはない。総合評価について、区分Cの2橋、区分Bの2橋、区分Aの1橋があります。

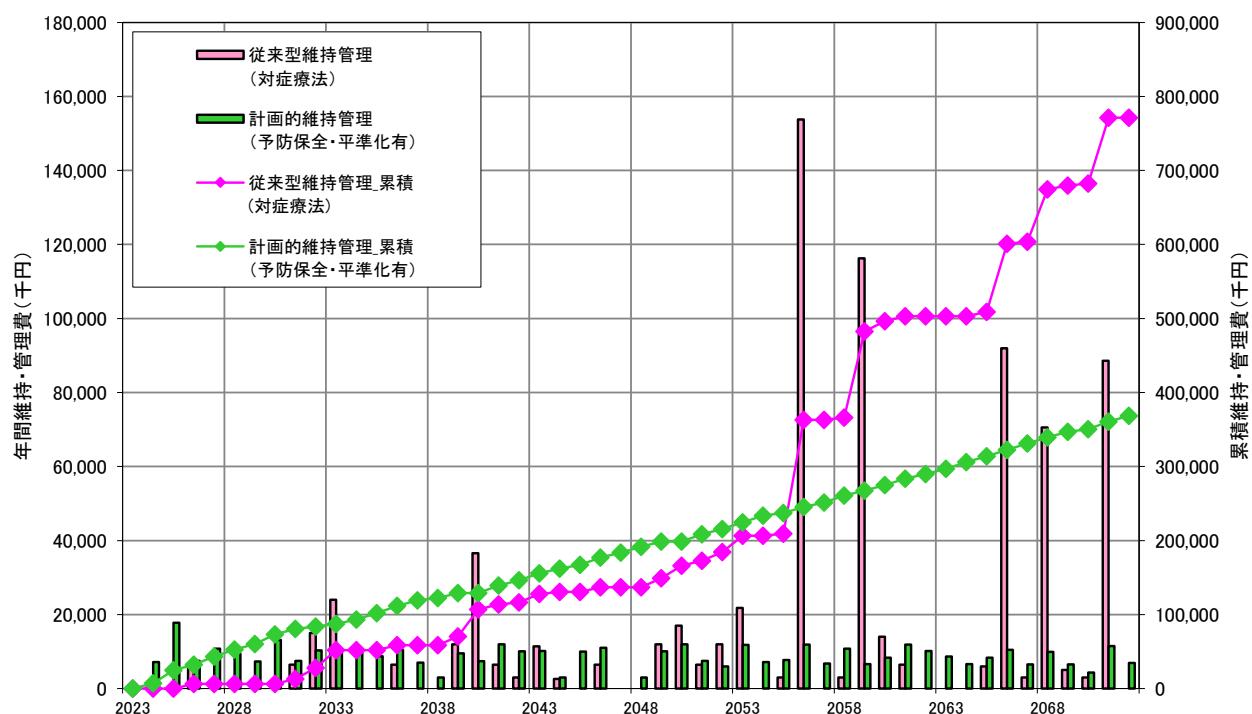
全橋梁について、対症療法型維持管理を行った場合と橋梁長寿命化修繕計画に基づく予防保全型維持管理を行った場合のライフサイクルコストを試算しました。

今後50年間に橋梁長寿命化修繕計画に基づく計画的維持管理を行った場合、ライフサイクルコストは、従来型維持管理と比べ、7.7億円から3.7億円（▲4.0億円）に減少し、約51.9%の縮減効果が見込まれます。

今後20年間に全5橋は供用後50年を超えるため、計画的維持管理による長寿命化により、今後50年間において橋梁補修の集中と橋梁の急速な劣化を事前に防ぐこと、計画的な予算によってライフサイクルコストを最小限にすることが可能となったことがあげられる。
